Sanierung einer Pfarrkirche

Anspruchsvolle Konstruktion schützt vor der Witterung

Faltmobilkran wird eingesetzt

Schlossbaustelle kann nur von einer Seite angefahren werden

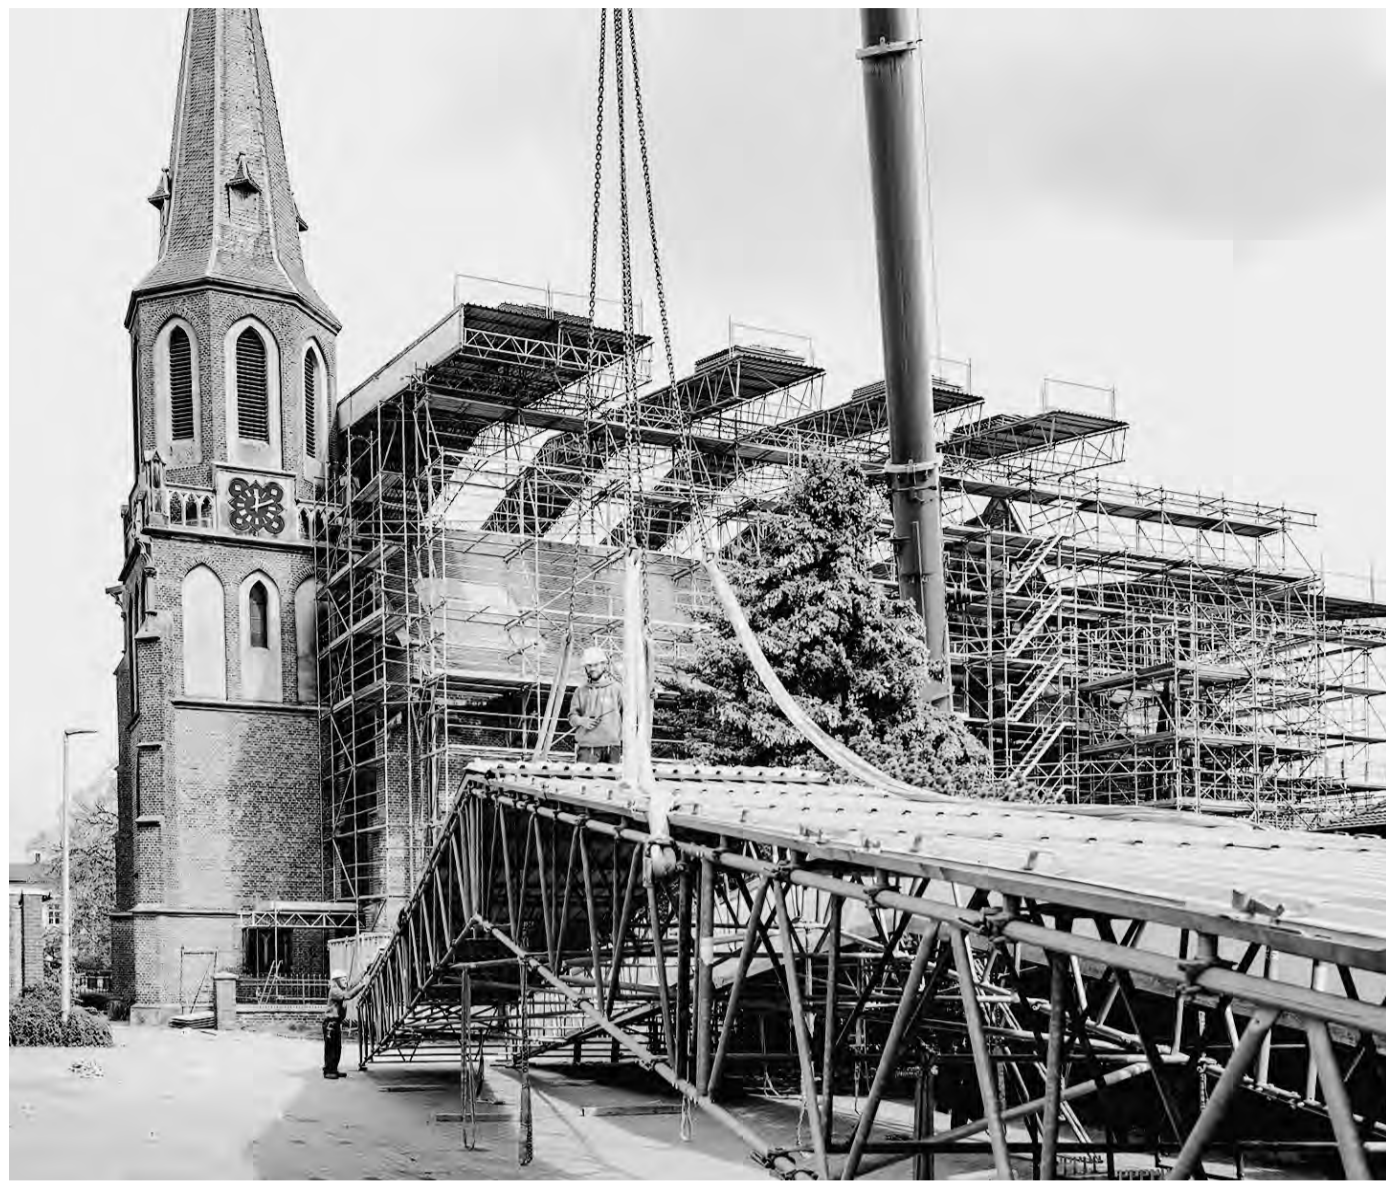
Durch eine statisch ausgefeilte Gerüstkonstruktion aus Super-100 konnte St. Pantaleon Hochneukirch für die Dachstuhlansanierung trotz eingeschränkter Verankerungsmöglichkeiten von Gerüstbau Creutz komplett überdacht werden. FOTO: SCAFORM-RUX

Zunächst wurde das Hauptschiff der Kirche mit dem Schnellbaugerüst Rux-Super-100 eingerüstet. Diese Gerüstkonstruktion erfüllt zwei Zwecke gleichzeitig. Einerseits dient es zur Aufnahme von Gerüstplänen, um das Bauwerk von allen Seiten aus vor Regen, Schnee und Wind zu schützen. Andererseits bildet das Fassadengerüst die Tragkonstruktion für das anschließend zu montierende Wetterschutzdach, bestehend aus dem Kassettendachsystem Rux-Alu-Rasant. Zu diesem Zweck musste das Fassadengerüst allerdings erheblich ertüchtigt werden, um den statischen Anforderungen zu genügen.

Um mit dem Wetterschutzdach über den höchsten Punkt des Kirchenschiffes hinauszukommen, war für die Tragkonstruktion eine Gesamthöhe von 20 m erforderlich. Diese Höhe ist für das Schnellbaugerüst Rux-Super-100 grundsätzlich unspektakulär und bildet nicht die große technische Herausforderung. Allerdings konnte das Fassadengerüst nur zu bis zu einer Höhe von 10,6 m am Mauerwerk des Hauptschiffes verankert werden, was zur Folge hat, dass die restlichen 9,4 m der Tragkonstruktion über der letzten Verankerungslage freistehend auskragen. Eine weitere Erschwernis war die Tatsache, dass die Tragkonstruktion im Bereich der angrenzenden Sakristei nicht auf den Dachflächen aufgestellt werden konnte. In diesem Bereich wurde eine konstruktive Lösung geschaffen, indem eine Gitterträger-Sonderkonstruktion mit einer Stützweite von 10 m montiert wurde, um die Gerüste der Tragkonstruktion aufzunehmen.

Grund wurden die Standgerüste doppelt gestellt, miteinander verbunden und durch den Einbau von vertikalen Rohrverbänden als stehende, überdimensional anmutende Fachwerkstützen ausgebildet. Die Verankerung der obersten Ankerlage erfolgte durch spezielle Doppelanker, die die Windlasten sicher in das Bauwerk einleiten.

stellt. Diese beweglichen Auflagetraversen bieten einen erheblichen Vorteil bei der Kranmontage, da sie sich bis zu einem gewissen Grad der Neigung der Gitterträger anpassen und sicherstellen, dass die Lasten des Daches immer zentriert in die Tragkonstruktion eingeleitet werden. Aufgrund der freien Stützweite der Dachträger von 20,8 m wurden 1 m hohe Gitterträger verwendet. Diese Gitterträger sind die Basis einer Dachkonstruktion, die als Satteldach mit einer Neigung von 10° konzipiert wurde. Um

das Wetterschutzdach an die Abmessungen des Bauwerkes anzupassen, wurden Dachfelder mit Längen von 2 m und 2,5 m eingebaut. Die Obergurte der Dachbinder mussten nicht extra ausgefeilt werden, da die Kassetten des Rux-Alu-Rasant-Systems aufgrund ihrer Schubsteifigkeit die statische Belastung in diesem Bereich übernehmen. Das hat zur Folge, dass bei der Montage dieses Dachsystems auf zusätzliche Rohrverschraubungen verzichtet werden konnte, was zu erheblichen Zeit- und Materialer-

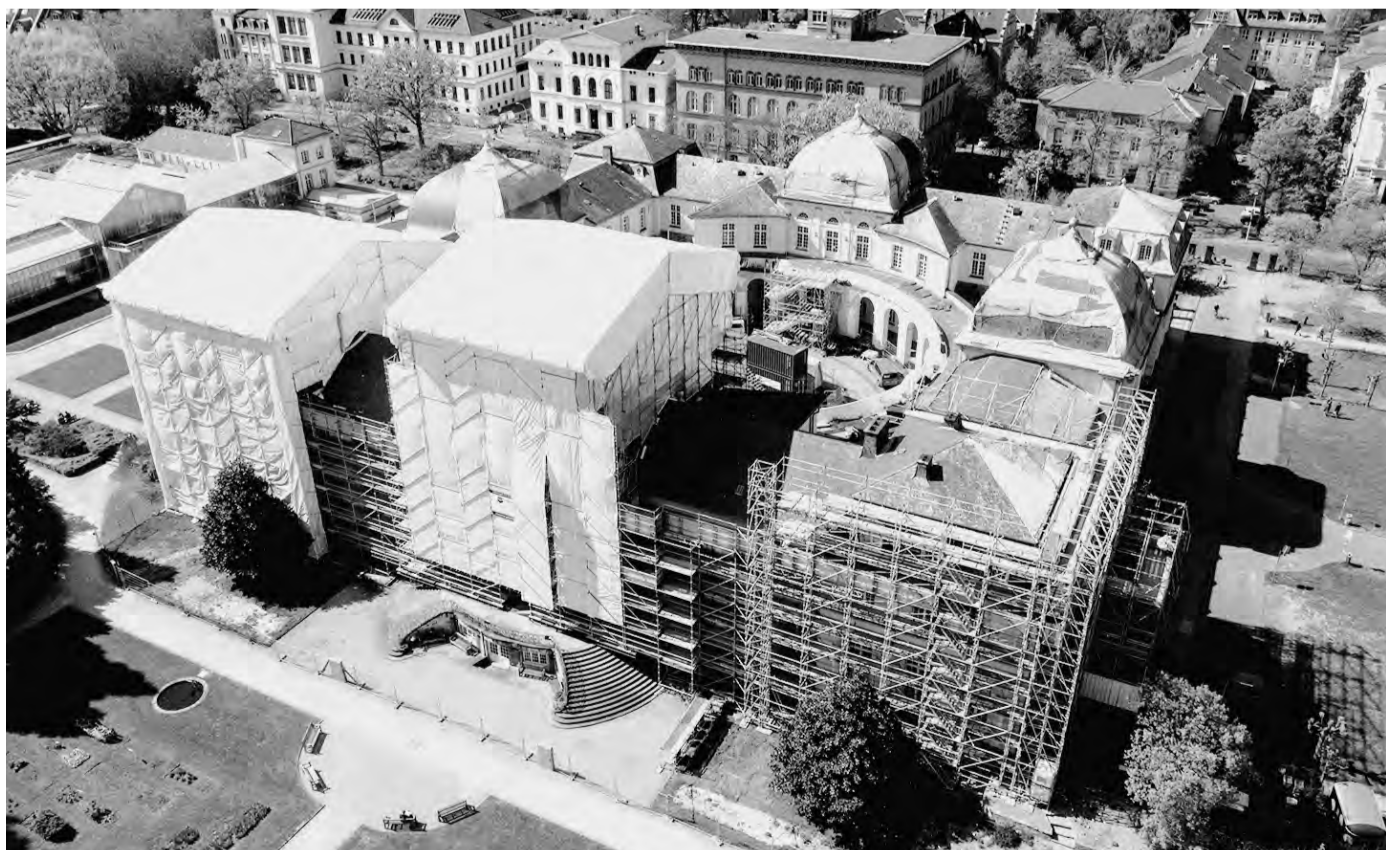
Seit 2017 wird die Schieferdeckung des Poppelsdorfer Schlosses in Bonn einschließlich der Schalung und Dachentwässerung erneuert. Außerdem werden an den Fassaden Putz- und Anstricharbeiten ausgeführt und die Fenster saniert. FOTO: TEUPE & SÖHNE GERÜSTBAU

rechnungen mit bis zu 24 m Länge und 19 m Spannweiten hergestellt, da das bestehende Dach nicht als Auflager genutzt werden kann. Die Lastableitung erfolgte hier auf der Außenseite des Gebäudes an zwei Seiten über Eck als Streckenlast, d. h. die Last konnte nur auf das Standgerüst über die gesamte Länge der Türme ca. 19 m abgetragen werden. Auch die Gerüstverankerung war erschwert: Aufgrund der nicht ausreichenden Tragfähigkeit des Mauerwerks musste zur Ableitung der Horizontallasten aus dem Wetterschutzdach die Verankerung mittels HEB Stahlträgern sowie Gewindestäben bis 1 m Ankertiefe ausgeführt werden.

Zum Schutz vor herabfallenden Bauteilen errichtete Bonner Gerüstbau mehrere Schutzdächer über den Eingängen und Zufahrten sowie Baupreppentürme und Fluchttreppenanlagen vor den Fenstern. Alle Gerüstaußenseiten wurden komplett eingehaust und mit einem Aufkleberschutz aus Trapezblechen versehen. Außerdem wurde in Traufhöhe mittels OSB-Platten eine Rieselschutzlage errichtet.

Eine weitere Herausforderung liegt in der Baustellen-Logistik: Die Schlossanlage wird an zwei Seiten vom Botanischen Garten und an einer Seite mit einer nicht befahrbaren Grünfläche begrenzt, so dass das Gebäude nur von einer Seite angefahren werden kann. Daher wurde für die Montage der Fachwerkträger und Dachbinder ein Faltmobilkran mit einer Ausladung bis 45 m eingesetzt.
